Naročnik: OSNOVNA ŠOLA Riharda Jakopiča
Derčeva 1
1000 Ljubljana

POROČILO

o pregledu, preiskavah in stanju
Osnovne šole Riharda Jakopiča
s smernicami za prenovo

Datum: 7.10.2003

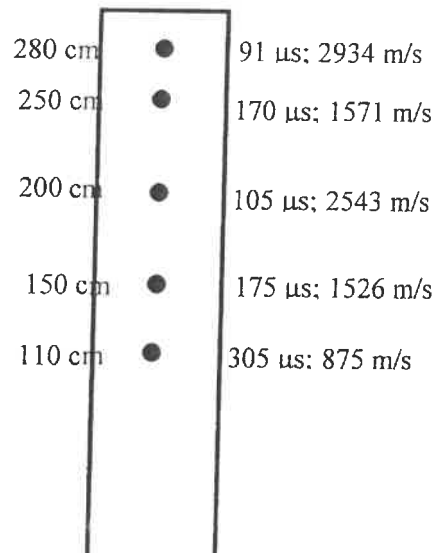
Steber med okni v učilnici 25, pritličje, os A in 8

Hitrost prehoda zvoka je bila merjena le pravokotno na steber, vzporedno z linijo oken. Mestoma smo imeli težave z odstopljenim ometom.

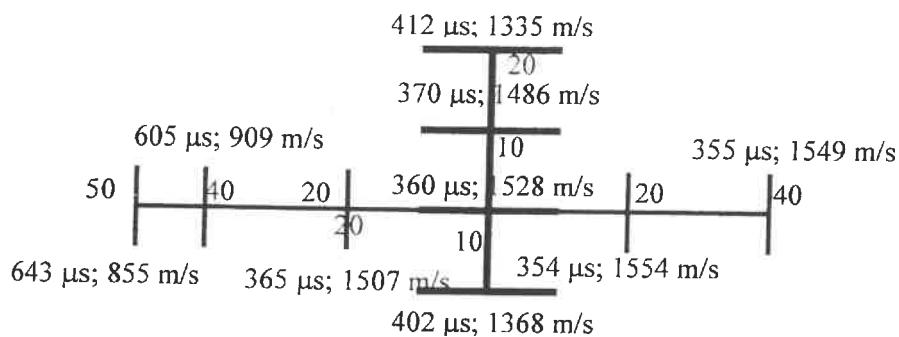
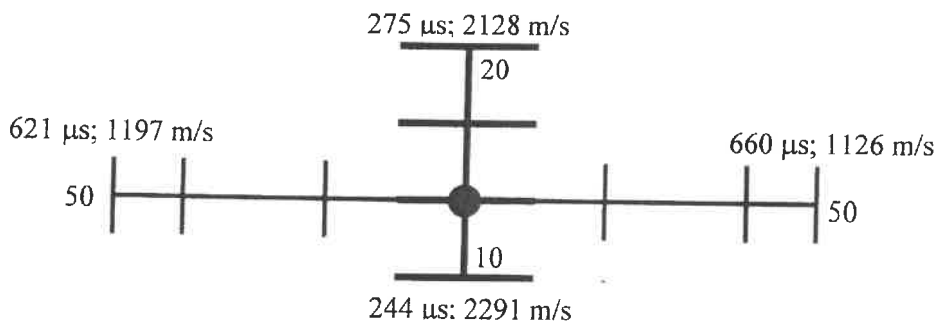
Betonska stena nad vrati v učilnico 25, pritličje v osi B

Na spodnji shemi so prikazane hitrosti prehodov, pri čemer je bila ena sonda vedno na sredinski točki.

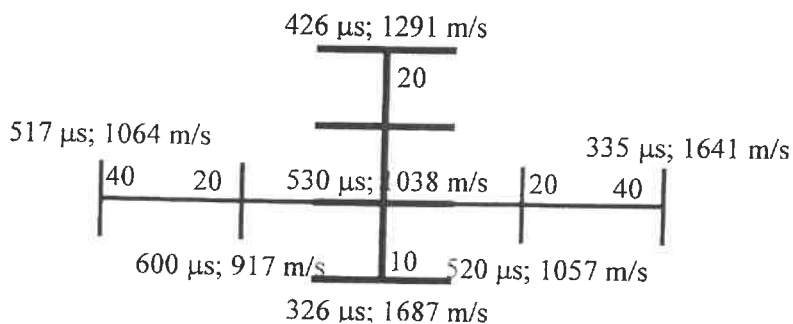
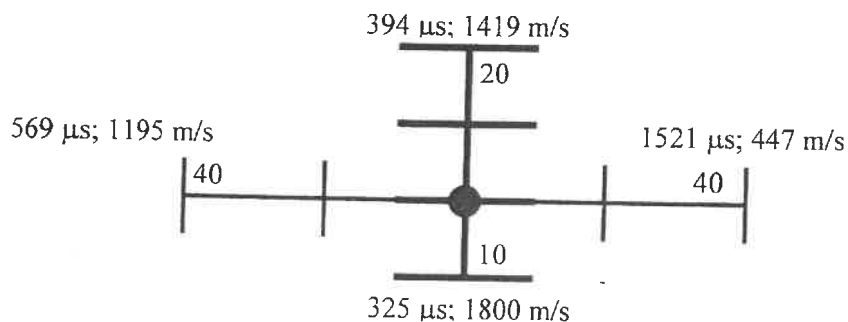
Betonska stena nad vrati v učilnico 26, pritličje v osi B

Na spodnji shemi so prikazane hitrosti prehodov, pri čemer je bila ena sonda vedno na sredinski točki.

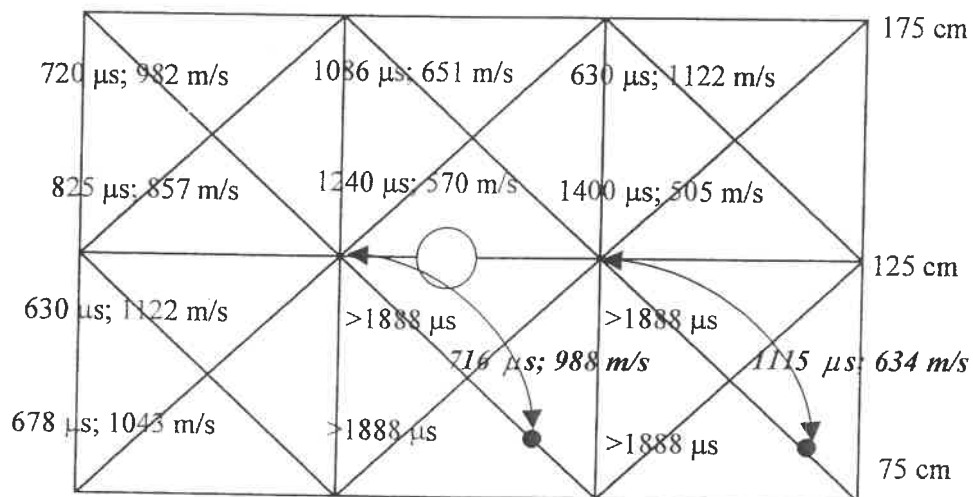
Betonska stena v jedilnici, pritličje, os C, velikost mreže 50/50 cm, oddaljenost od tal je 75 cm, okoli valja št. 1

244 μ s; 2049 m/s	556 μ s; 899 m/s	925 μ s; 541 m/s
490 μ s; 1020 m/s	477 μ s; 1048 m/s	249 μ s; 2008 m/s	221 μ s; 2262 m/s
552 μ s; 906 m/s	844 μ s; 592 m/s	630 μ s; 794 m/s	
1400 μ s; 357 m/s	440 μ s; 1336 m/s	301 μ s; 1561 m/s	705 μ s; 709 m/s
1408 μ s; 355 m/s	560 μ s; 893 m/s	1120 μ s; 446 m/s

Zgornja shema prikazuje meritve med posameznimi vogali mreže v horizontalni in vertikalni smeri.

Zgornja shema prikazuje meritve med posameznimi vogali mreže v diagonalnih smereh.

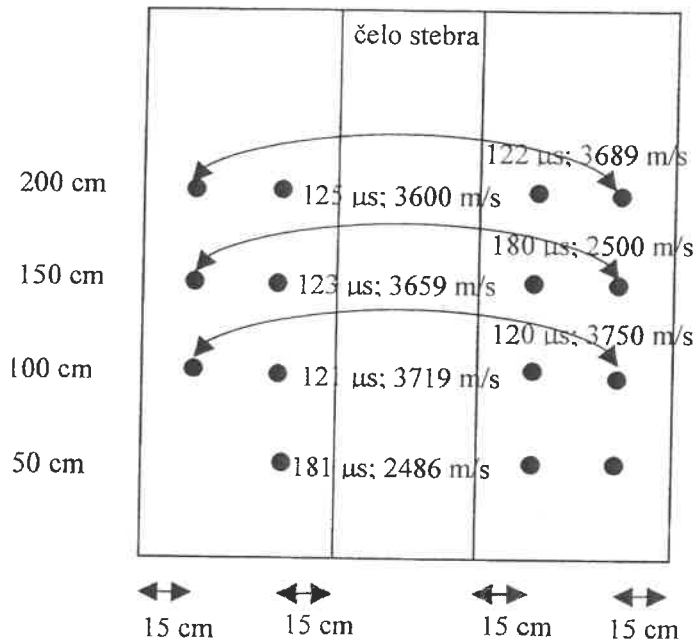
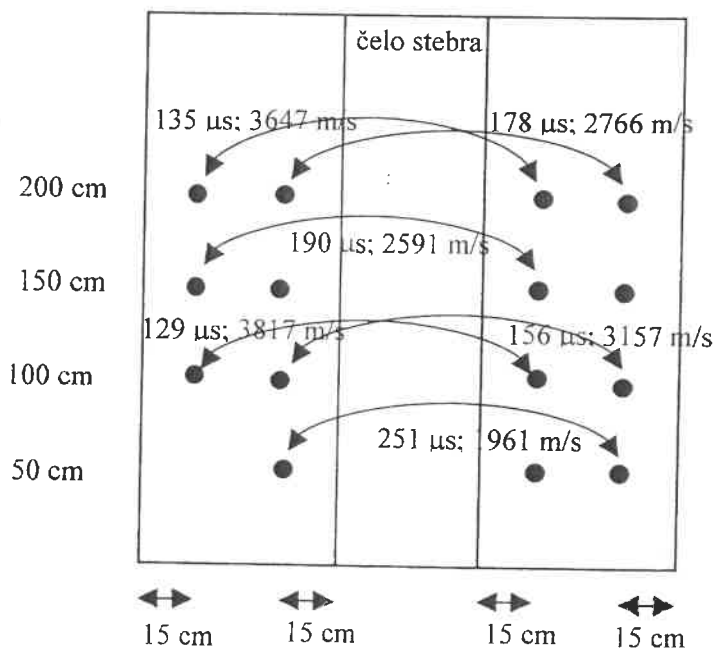
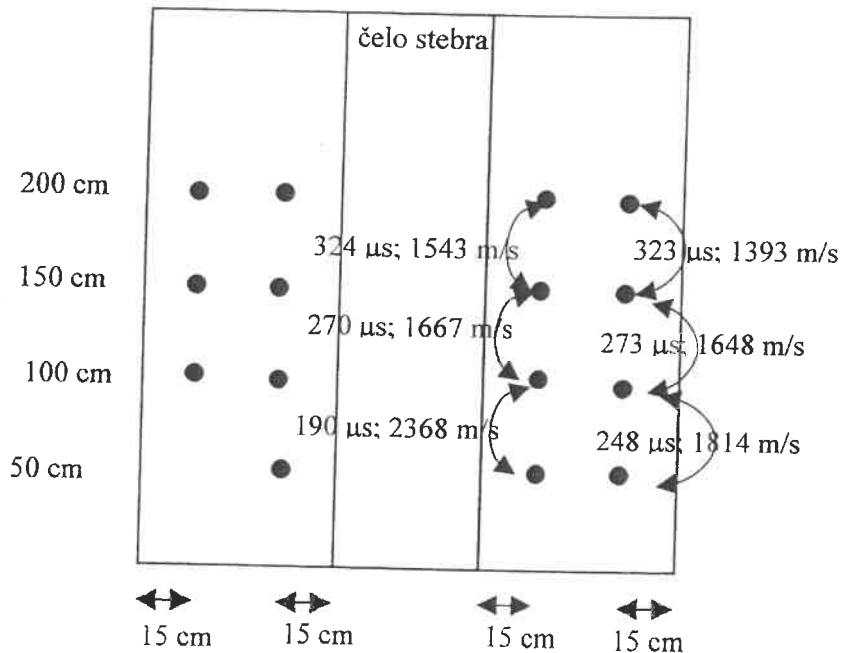
Steber v zbornici, v osi C in 5, slika 18

Meritve so bile opravljene med posameznimi točkami, ki so prikazane na shemi. Točke so bile razvrščene v vertikalni liniji, odmaknjeni 15 cm od notranjega robu stebra s steno in 15 cm od robu stebra s čelno stranjo stebra. Meritev je potekala pravokotno na steber. Površina stebra je ometana in prebeljena. Shema prikazuje razvito površino stebra.

Meritve so bile opravljene diagonalno med posameznimi točkami, katerih mesta so bila že opisana. Shema prikazuje razvito površino stebra.

Meritve so bile opravljene med točkami v vertikalni smeri, samo po desni strani stebra. Shema prikazuje razvito površino stebra.

- a. Daleč najboljše rezultate zgoščenosti vgrajenega betona smo dobili na stebri v zbornici, os C. Vse meritve so imele hitrost praktično nad 2000 m/s, kar je bolje od povprečnih vrednosti. Beton je v stebri homogeno vgrajen, kar je razvidno iz rezultatov meritev med nasprotnimi točkami in diagonalnimi točkami.
- b. Zato pa so rezultati vgrajenega betona v steber med okni v zbornici, os D in 5, slabši. Rezultati se gibljejo med 357 in 384 m/s, pri enem celo ni bilo prehoda zvoka. Ta steber je po preiskavah pokazal najslabše rezultate.

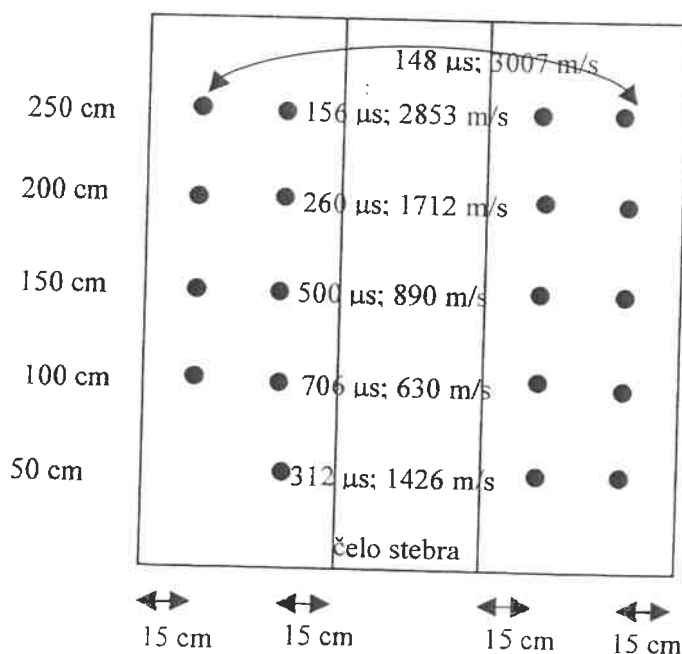
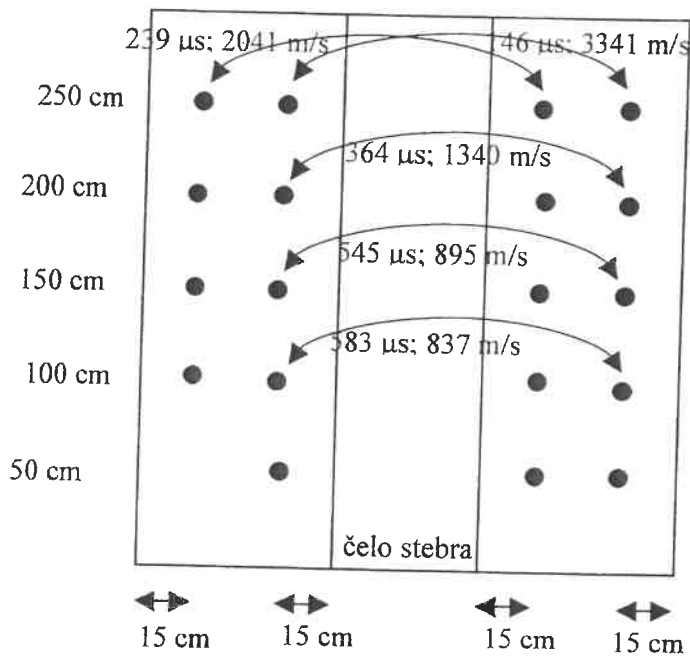
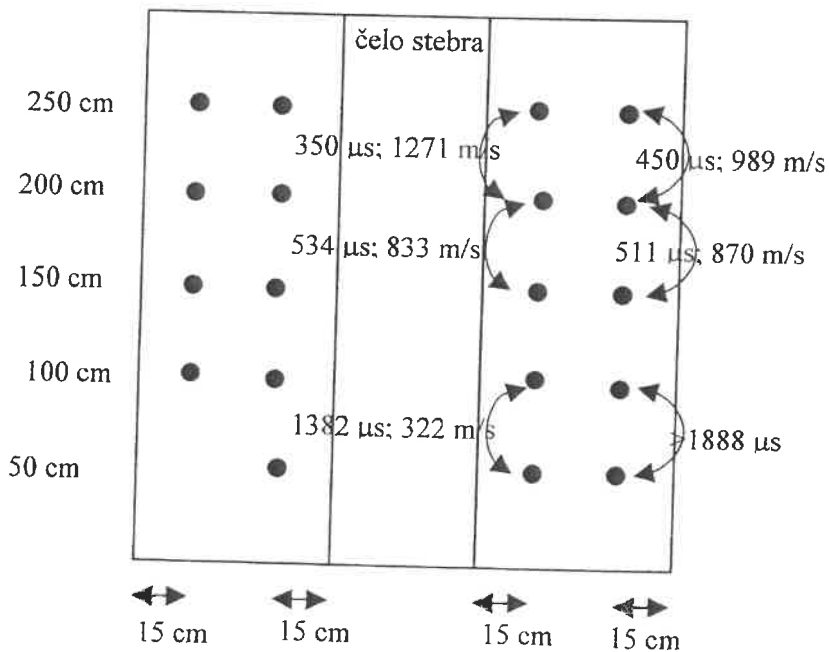
Steber med učilnicama 56 in 57, II. nad., v osi B in 3, slika 20

Meritve so bile opravljene med posameznimi točkami, ki so prikazane na shemi. Točke so bile razvrščene v vertikalni liniji, odmaknjeni 15 cm od notranjega robu stebra s steno in 15 cm od robu stebra s čelno stranjo stebra. Meritev je potekala pravokotno na steber. Površina stebra je v višini nad 200 cm ometana in prebeljena, medtem ko je v spodnjem delu prebarvana z oljno barvo. Barvana površina je hrapava, pomarančna površina, slika 24, da je mestoma vplivala na dobljene rezultate meritev. Shema prikazuje razvito površino stebra.

Meritve so bile opravljene diagonalno med posameznimi točkami po stebru. Shema prikazuje razvito površino stebra.

Meritve so bile opravljene med točkami v vertikalni smeri, samo po desni strani stebra. Shema prikazuje razvito površino stebra.

- a. Pri stebri med učilnicama 56 in 57, v osi B in 3, so nastopile težave pri zaznavanju in oddajanju signala. Do višine 200 cm so stebri na hodniku obdelani z oljno barvo, ki ima pomarančno površinsko obdelavo. Zato so tudi tu rezultati bolj pisani. Gibljejo se od tega, da nismo uspeli zaznati impulza do hitrosti 3341 m/s. Glede na rezultate in na težave pri meritvah, menimo, da je beton v tem stebri dobro vgrajen.
- b. Rezultati ultrazvočnih meritev na stebri v učilnici 70, os C in 8, kažejo na dobro homogenost vgrajenega betona. Vrednosti se gibljejo večinoma nad povprečno vrednostjo vseh meritev.

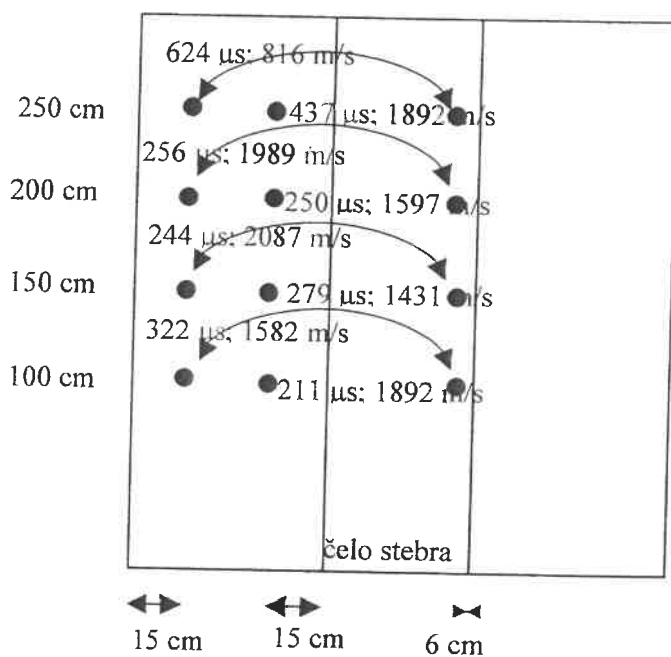
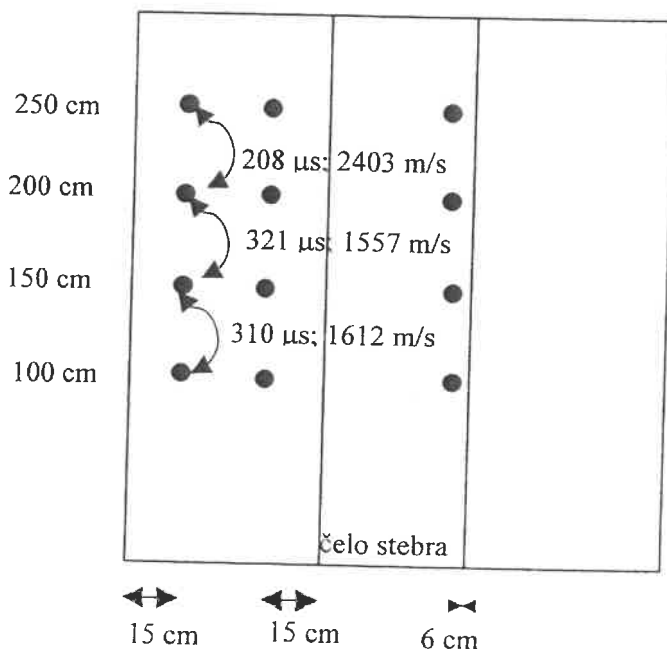
Steber v učilnici 70, II. nad., v osi C in 8, slika 21

Meritve so bile opravljene med posameznimi točkami, ki so prikazane na shemi. Točke so bile razvrščene v vertikalni liniji, odmaknjeni 15 cm od notranjega robu stebra s steno in 15 cm od robu stebra s čelno stranjo stebra. Naslednja vertikalna linija je bila odmaknjena 6 cm od desnega robu čelne strani stebra. Razlog, desna stran je zakrita z omaro. Meritev je potekala pravokotno na steber. Površina stebra je ometana in prebeljena, oziroma prebarvana. Shema prikazuje razvito površino stebra.

Meritev je potekala tudi v vertikalni smeri, in sicer samo po notranji vertiklani liniji. Shema prikazuje razvito površino stebra.

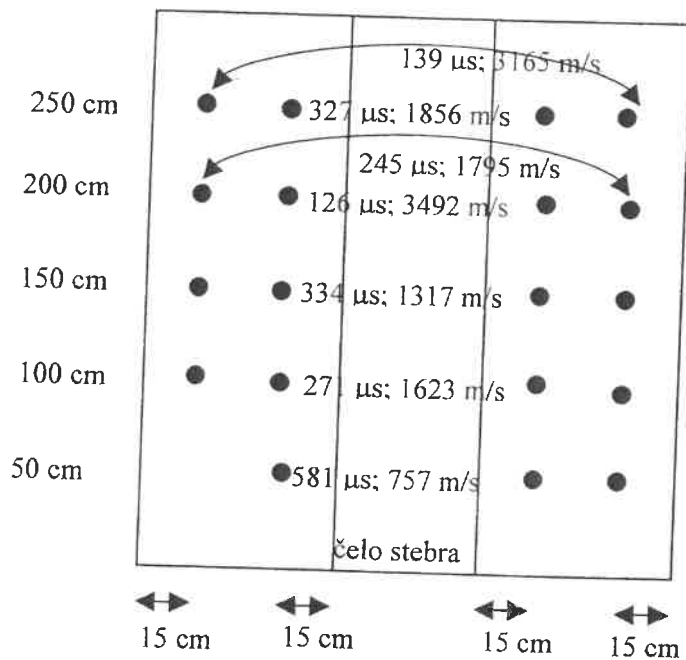
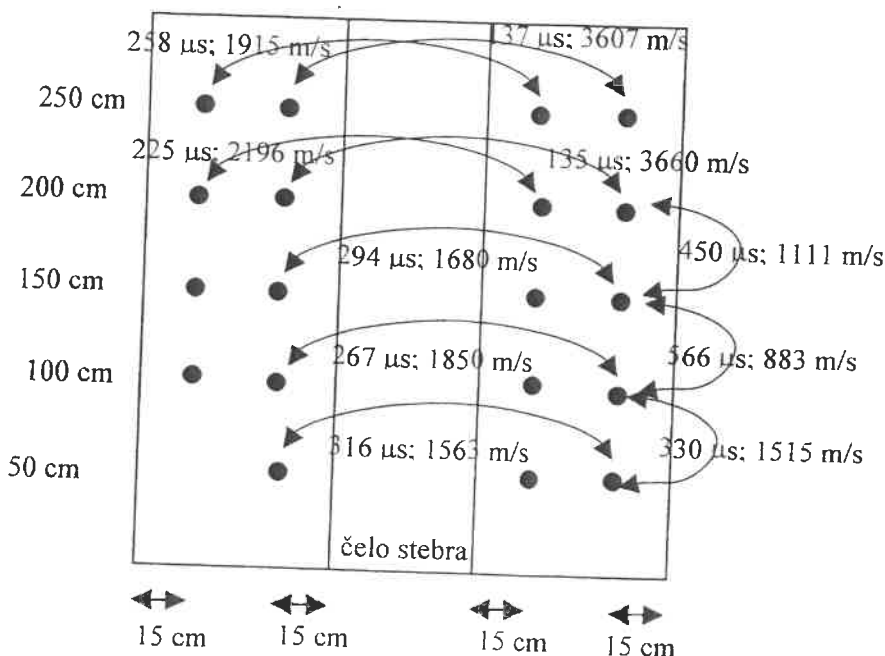
Steber med učilnicama 84 in 85, III.nad., v osi B in 3, slika 22

Meritve so bile opravljene med posameznimi točkami, ki so prikazane na shemi. Točke so bile razvrščene v vertikalni liniji, odmaknjeni 15 cm od notranjega robu stebra s steno in 15 cm od robu stebra s čelno stranjo stebra. Meritev je potekala pravokotno na steber. Površina stebra je v višini nad 200 cm ometana in prebeljena, medtem ko je v spodnjem delu prebarvana z oljno barvo. Barvana površina je hrapava, pomarančna površina, slika 24, da je mestoma vplivala na dobljene rezultate meritev. Shema prikazuje razvito površino stebra.

Meritve so potekale tudi v diagonalah med posameznimi točkami in v vertikalni smeri. Shema prikazuje razvito površino stebra.

- a. Tudi pri meritvah na stebri med učilnicama 84 in 85, v osi B in 3, imamo nihanje v rezultatih. Problem je enak kot pri stebri pod točko 4.a. Kljub temu pa so dobljeni rezultati hitrosti večinoma nad povprečno vrednostjo vseh meritev. Beton v tem stebri je dobro zgoščen.
- b. Enake težave kot pri predhodnem stebri smo imeli tudi pri stebri med učilnicama 86 in 87, v osi B in 7. Kljub temu pa so rezultati meritev celo nekoliko boljši kot v predhodnem primeru. Tu smo dosegli tudi največjo hitrost prehoda zvoka, in sicer 4083 m/s na sprednji strani stebra na višini 200 cm. Tudi v tem primeru lahko zaključimo, da je beton dobro vgrajen.

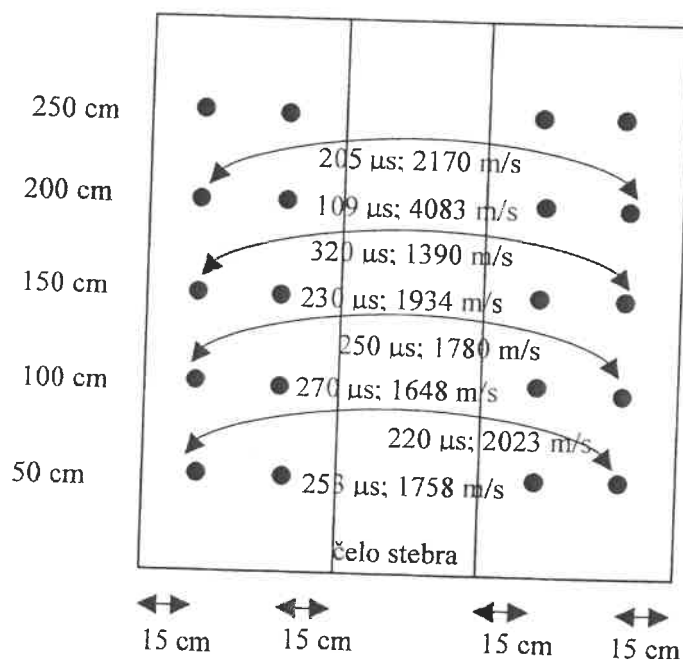
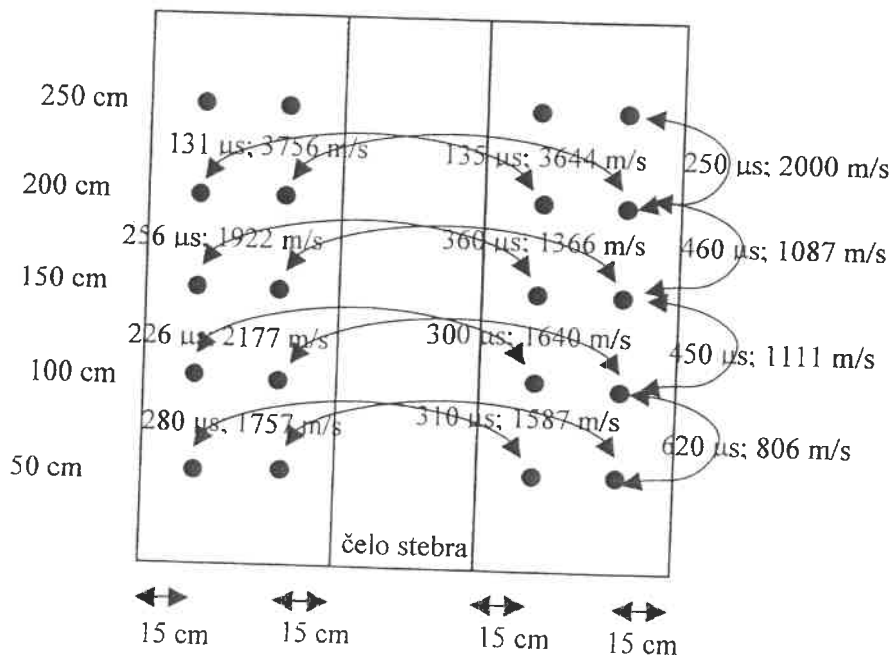
Steber med učilnicama 86 in 87, III.nad., v osi B in 7, slika 23

Meritve so bile opravljene med posameznimi točkami, ki so prikazane na shemi. Točke so bile razvrščene v vertikalni liniji, odmaknjeni 15 cm od notranjega robu stebra s steno in 15 cm od robu stebra s čelno stranjo stebra. Meritev je potekala pravokotno na steber. Površina stebra je v višini nad 200 cm ometana in prebeljena, medtem ko je v spodnjem delu prebarvana z oljno barvo. Barvana površina je hrapava, pomarančna površina, slika 24, da je mestoma vplivala na dobljene rezultate meritev. Shema prikazuje razvito površino stebra.

Meritve so potekale tudi v diagonalah med posameznimi točkami in v vertikalni smeri. Shema prikazuje razvito površino stebra.

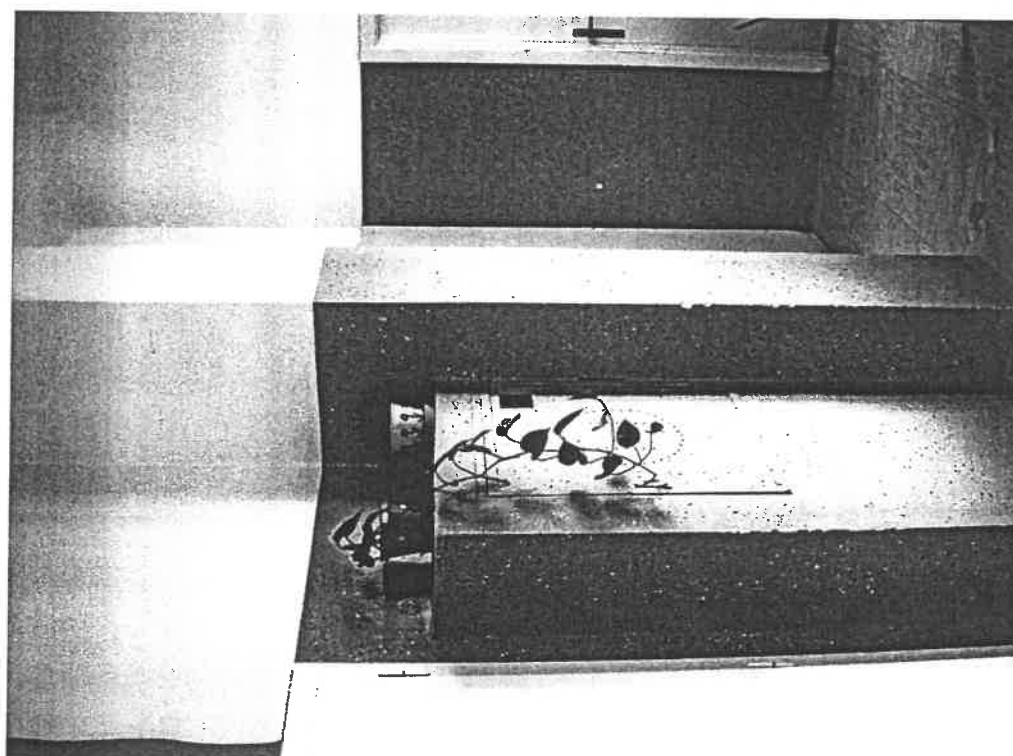
Slika 20 Ultrazvočne meritve, steber med učilnicama 56 in 57, I. Nadstropje

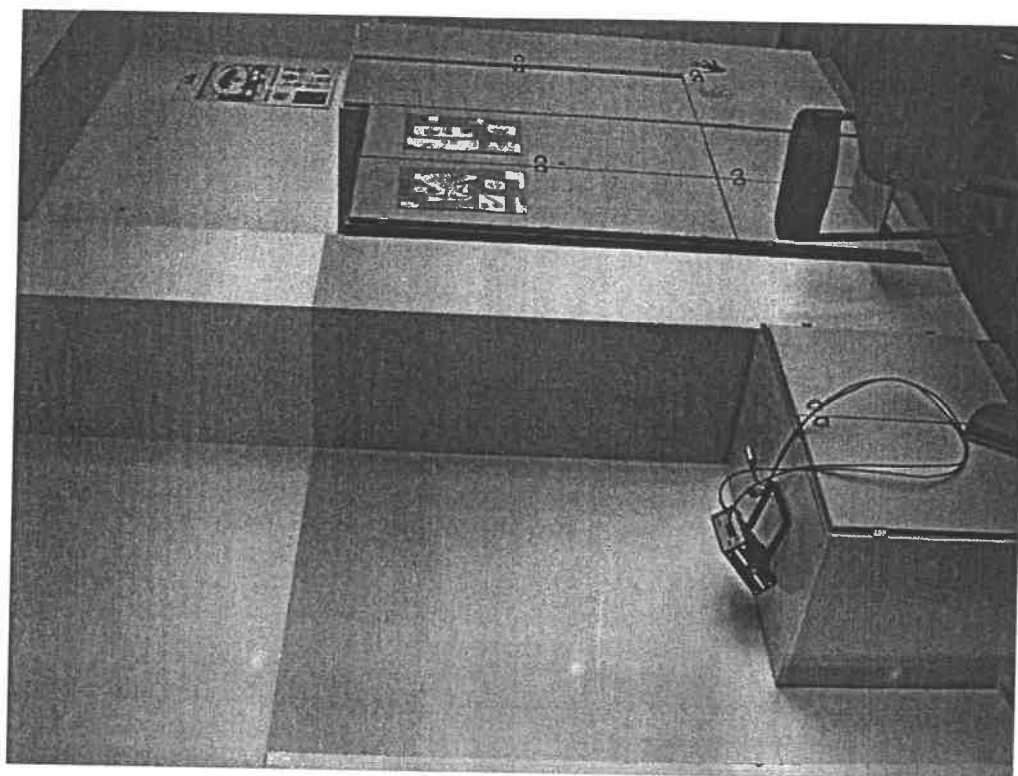
Slika 21 Ultrazvočne meritve, steber v učilnici 70 v II. nadstropju

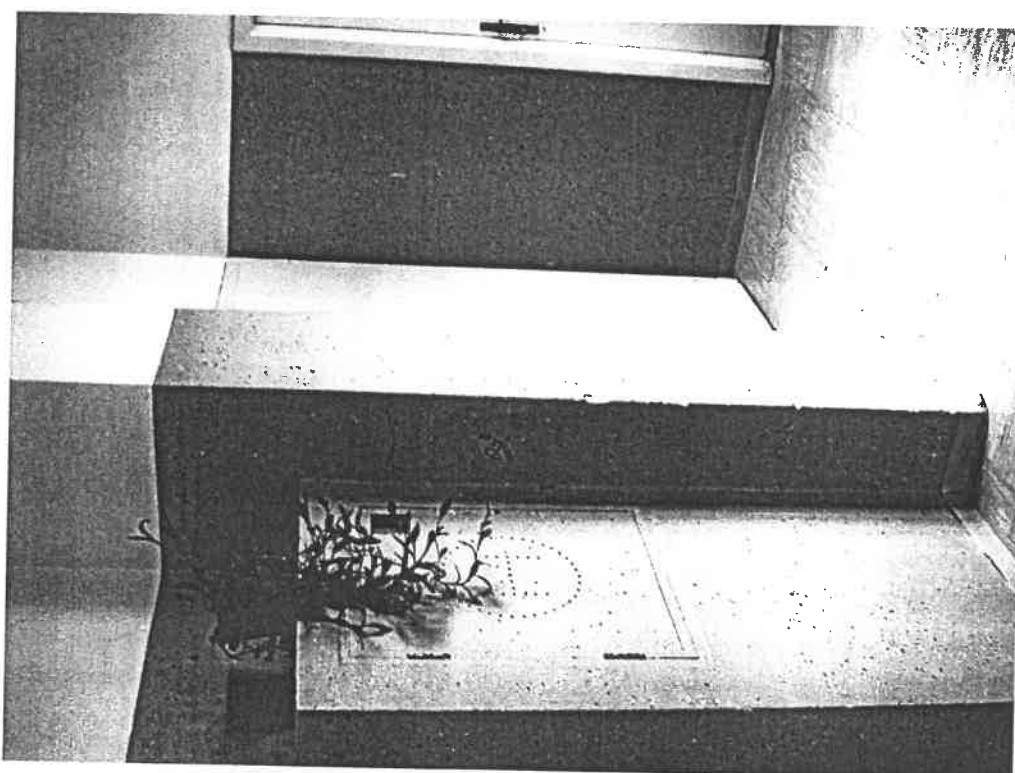
Slika 22 Ultrazvočne meritve, steber med učilnicama 84/85 v III. nadstropju

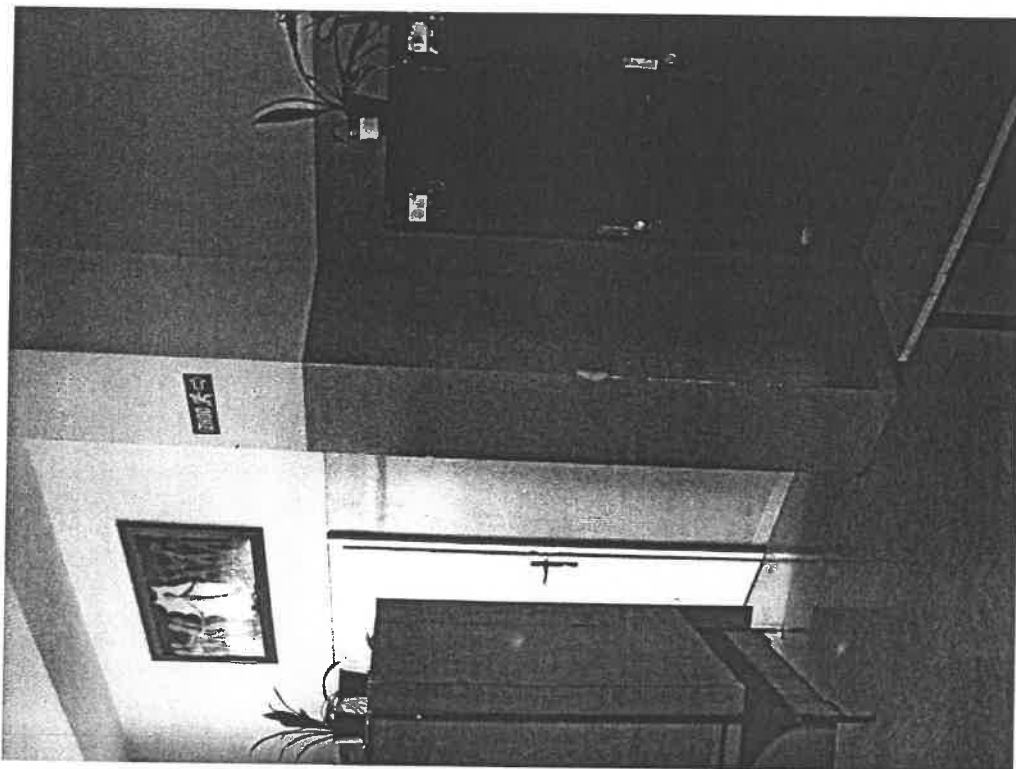
Slika 23 Ultrazvočne meritve, steber med učilnicama 86/87 v III. nadstropju

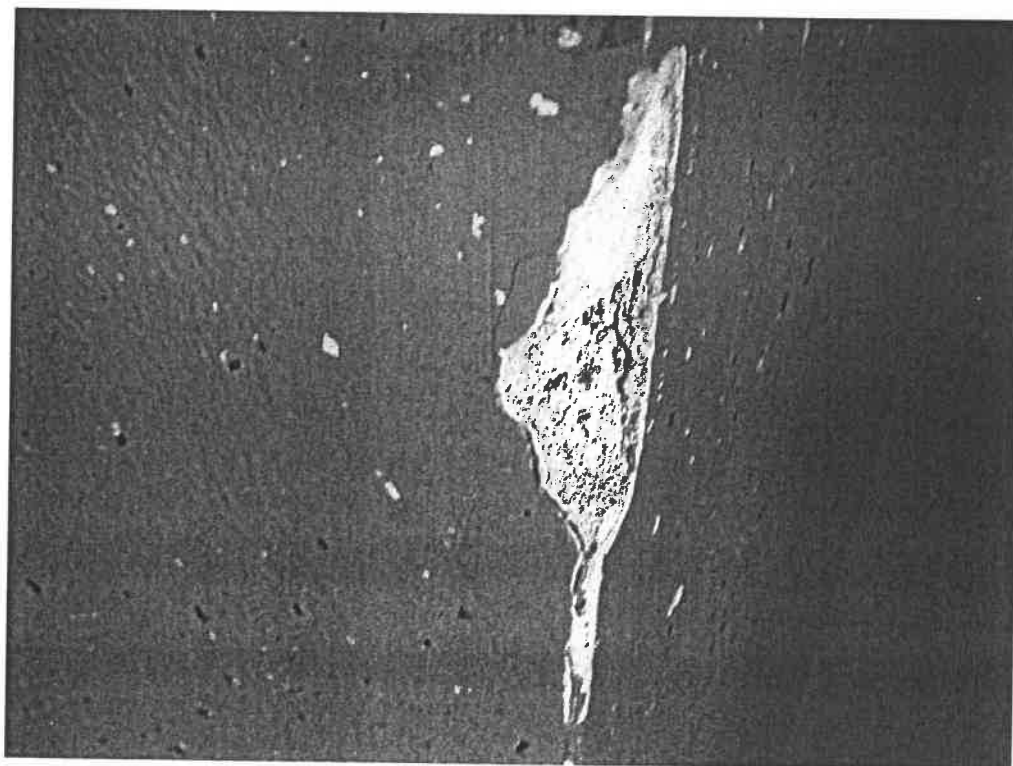
Slika 24 Detajl slike 23, viden omet stebra in pomarančna površina barve stebra

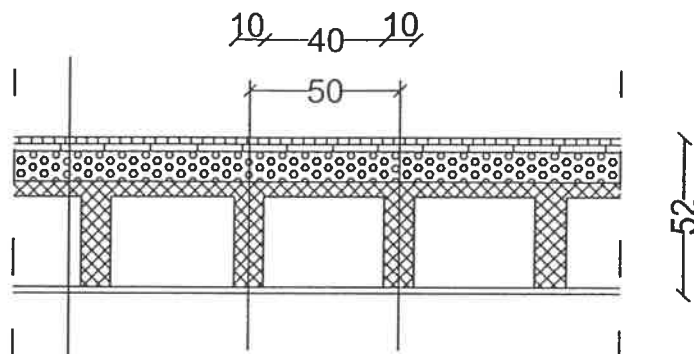
Sonda v stropu srednje učilnice nad pritličjem N1

- + Parket 2,2 cm
- + Deske 2,5 cm
- + Gramozno nasutje 10 cm
- + Super strop 35 cm
- + Omet 2 cm

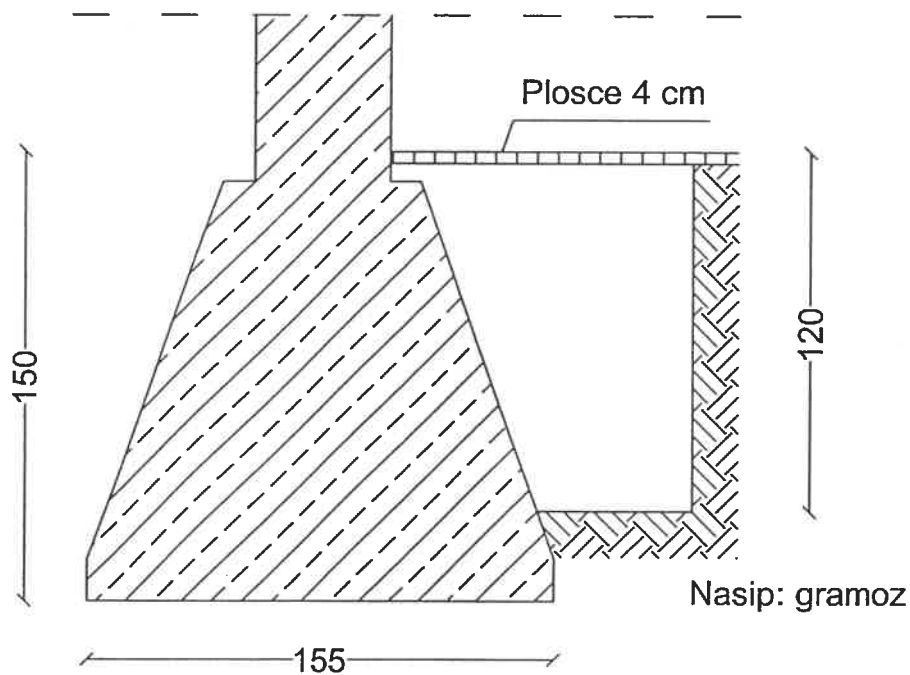
Sonda ob temeljih

Kot je razvidno iz projektne dokumentacije, je objekt temeljen na betonskih temeljih, kar je potrdila tudi sonda ob temelju. Globina temeljenja ni povsod enaka. Tako na podkletenem delu zgradbe temelji segajo še približno 1,0 m pod nivojem tlaka kleti, na nepodkletenem delu zgradbe pa so temelji globoki od 1,5 do 1,7 m. Sestava zemljin v sondažnem izkopu je naslednja: vrhnja, približno 20 cm debela plast humusa, ki ji sledi 30 cm glinastega proda, nižje pa se začneja gost, dobro granuliran savski prod. Temeljna tla so dobra, tako da ocenjujemo nosilnost temeljnih tal na okoli 300 kN/m².

Pasovni temelji so na začetku približno enake debeline kot pritlični zidovi, z globino pa se širijo in s pri dnu široki vsaj 1,6 m. Glede na stanje poslopja pri ogledu ocenjujemo, da temeljenje ni problematično. Napetosti v temeljih in temeljnih tleh se glede na že izvršeno konsolidacijo temeljnih tal lahko povečajo do 10 % brez kakršnih koli dodatnih razširitev temeljev.
